CUENTA JUSTIFICATIVA SIMPLIFICADA

A. Memoria de actuación justificativa, con indicación de las actividades realizadas y de los resultados obtenidos en la Parroquia de Santa Marina de Aguas Santas
VILAFRANCA DE CÓRDOBA (CÓRDOBA)

OBRAS DE MEJORA EN LA PARROQUIA DE SANTA MARINA DE AGUAS SANTAS DE VILLAFRANCA DE CÓRDOBA

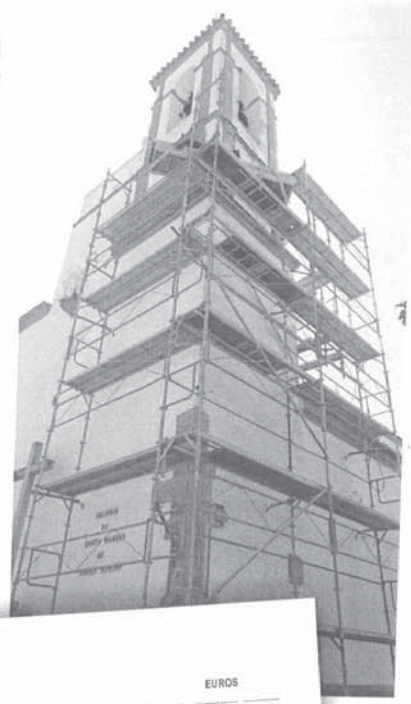
Al retirar la vegetación que había junto a la fachada lateral del templo, se observa que se encuentra deteriorado, por lo que previamente se enfoscará para posteriormente pintar con pintura pétrea, incluso se limpiarán previo a ello.
